Instandsetzung der Dechant-Freude-Brücke in Bevergern

Details zur Baukonstruktion

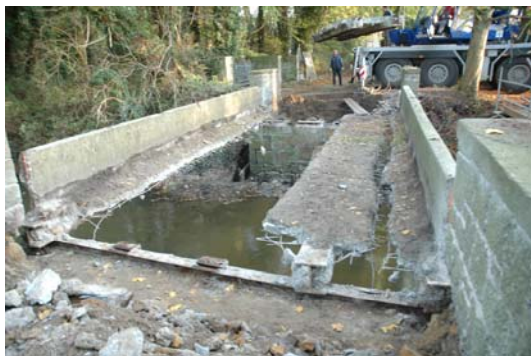
Foto 1

Demontage der alten, korrodierten Stahlträger mit dem Betonguss.

Die vorh. Brückenplatte mit der Brüstung aus Stahlträgern und Beton war aufgrund der Durchrostung der Stahlträger einsturzgefährdet. Das machte die Erneuerung der Brücke notwendig. Die alte Brückenplatte wurde zerlegt und mit dem Autokran in großen Segmenten abgenommen.

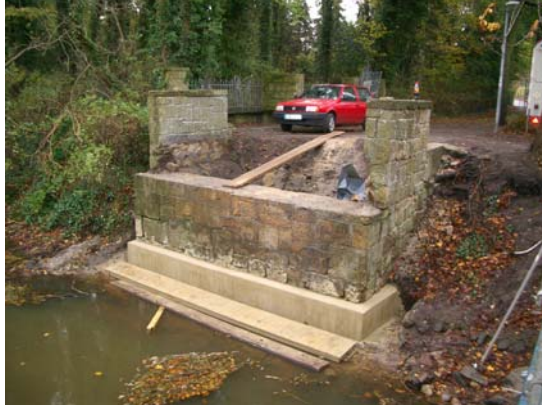
Foto 2

Brückenwiderlager vor der Restaurierung mit dem „Zahnfleischfundament“ im Bereich der Eisgangzone.

Der erste Entwurf des Brückenneubaus sah die Erhaltung der Widerlager aus Sandsteinmauerwerk nicht vor. Im Laufe der Baumaßnahme stellte sich aber heraus, dass die Sandsteinwiderlager gerettet werden konnten und damit der historische Charakter der Brücke zu erhalten war.

Die unzureichende Tragfähigkeit des anstehenden Baugrundes am Bachlauf machte eine Bohrpfahlgründung notwendig. Die Bohrpfahlgründung besteht aus Betonpfählen mit einem Durchmesser von 60 cm und einer Einbindetiefe von ca. 7,00 m. Die Bohrpfähle mussten aus statischen Gründen innerhalb der Sandsteinwiderlager eingebracht werden. Das stellte besondere Anforderungen an die Bohrarbeiten der Firma Kolkhorst aus Espelkamp, Spezialisten für komplizierte Pfahlgründungen. Es bestand die Gefahr, dass die historischen Mauern aus Sandstein durch das schwere Bohrgerät beschädigt wurden. Nachdem die Bohrungen vorsichtig, schadlos abgetäuft wurden ist die Schalung für den Brückenneubau eingebracht.

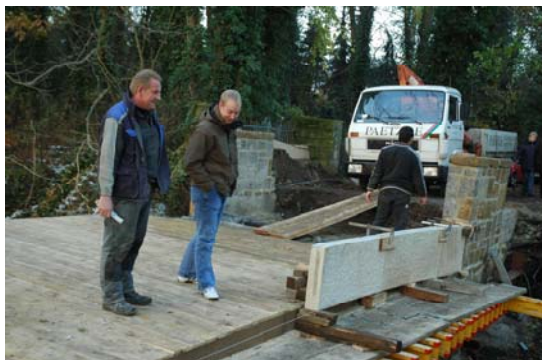
Foto 3

Bogensteine beim Aufbau, gleichzeitig Randschalung für den Betonguss.

Der Brückenüberbau musste so ausgeführt werden, dass die Verkehrslast und das Eigengewicht ausschließlich über die Bohrpfähle abgeleitet werden und nicht das historische Mauerwerk belasten. Das ist durch das Einbringen „weicher“ Auflager im Bereich der Sandsteinmauern realisiert worden. Die Besonderheit an der Betonschalung war, dass die seitlichen Schalungselemente nicht aus einer normalen Schalung bestanden. Statt dessen wurde die Sandsteinverblendung des Brückenüberbaus komplett aufgestellt und diente als seitliche Schalungsbegrenzung. Die Sandsteinplatten, mit radialen Fugen in Segmentbogenform, haben eine Stärke von 15 cm und wurden zur besseren Anbindung an den Beton hinten aufgeraut und mit eingeklebten Edelstahlbolzen, D = 16 mm, versehen.

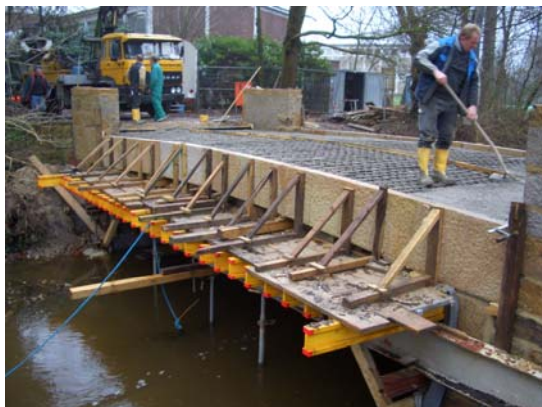
Foto 4

Gießen der Brücke in die Schalung aus Sandsteinplatten und Unterschalung.

Zusätzlich war eine sehr stabile Abstützung der Sandsteinplatten erforderlich, da die tragende Betondecke ca. 60 cm stark ausgeführt werden musste und folglich beim Betonieren erheblichen Druck verursacht. Nach dem Abbinden des Betons ist die Schalung mit den Stützen demontiert worden und der Sandstein von Betonresten gereinigt. Somit war die tragende Konstruktion der Brücke fertig gestellt und die Arbeiten an den neuen Natursteinverkleidungen und Abdeckungen konnte fortgesetzt werden.

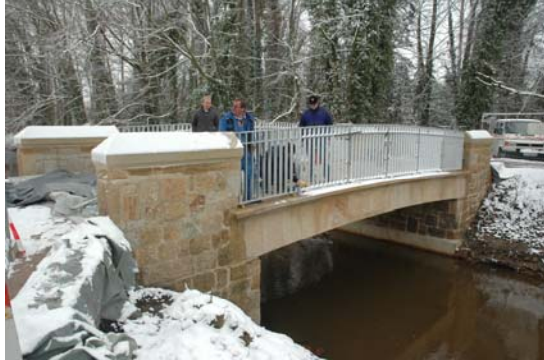
Foto 5

Geländermontage auf dem fertigen
Brückenbauwerk.

Das neue Brückengeländer aus massiven Stahlprofilen nimmt harmonisch den Stich des Brückenoberbaus auf. Auch bei diesem Detail wurde Wert darauf gelegt, den historischen Charakter der Brücke durch handwerkliche Wertigkeit zu unterstreichen. Die vertikale Anordnung der Flachstahlprofile und ein Kreuz, oberhalb des Brückschlusssteins, sorgt für ein klassisches Design. Auf Schnörkeleien und Verspieltheiten wurde bewusst verzichtet. Leider konnten die verantwortlichen Ratsmitglieder aus Bevergern dem Wunsch, einen dunkelroten Anstrich auf das Geländer zu bringen, nicht folgen. Die Entscheidung für die Farbgebung des Geländers fiel auf einen grauen RAL-Farbtton.

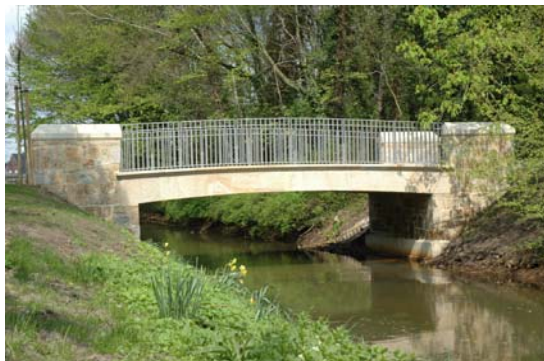
Foto 6

Fertig gestellte Brücke aus
ibbenbürener Sandstein fügt sich
harmonisch in die natürliche
Umgebung ein (Sandstein, da kann
man was draus machen).

Durch die Rettung des historischen Mauerwerks mit den Brüstungen und dem Einsatz massiv anmutender Natursteinverkleidungen aus Ibbenbürener Sandstein ist ein gutes Stück Bevergerner Kultur gerettet worden und findet allgemeinen Anklang bei der Bevölkerung.
